Karel KUBEČKA¹, Antonín LOKAJ², Darja KUBEČKOVÁ³

HAVÁRIE DŘEVĚNÉ KONSTRUKCE ZASTŘEŠENÍ PRODEJNY V OSTRAVĚ

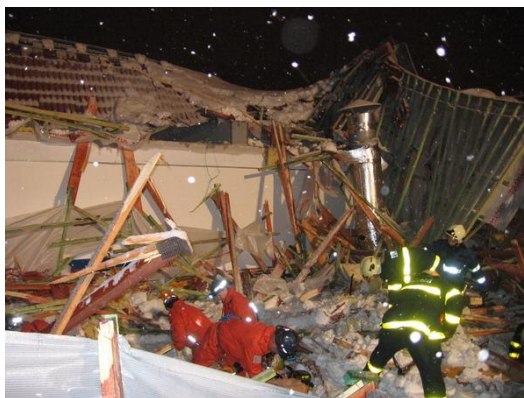
Obr.1 Prostor prodejny po destrukci střechy

Po prošetření, zda pod troskami spadlé střechy nezůstali lidé, byl poskytnut souhlas pracovníkům provádějící záchranné práce se vstupem do prostoru (*Obrázek 1*) kde došlo k destrukci konstrukce za účelem jejího zajištění a rozřezání části nosníků, které by mohly ohrozit záchranné práce další samovolnou destrukcí.

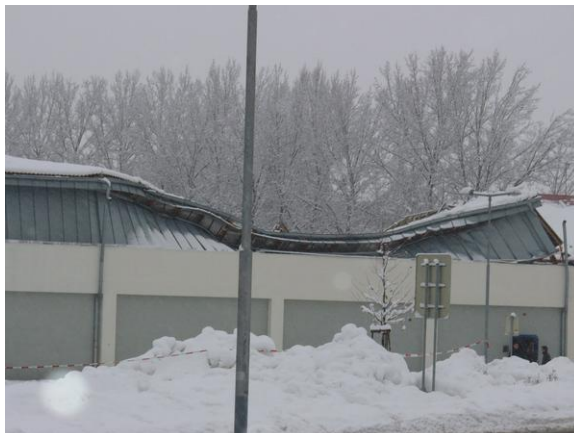
Dne 3. ledna 2006 večer došlo v Ostravě ke zborcení části střechy (*Obrázek 1*) prodejny LIDL (*Obrázek 2*). Tento článek si dává za úkol přiblížit okolnosti, které vedly k destrukci nosné konstrukce a současně vyvrátit některé dohady, které o této nehodě kolují z pohledu příčin havárie. Současně také může být upozorněním na možné nedostatky, které by neměly zůstat bez povšimnutí. Naštěstí se tato havárie obešla bez ztráty na lidských životech.

Obr.2 Pohled na zřícenou část střechy prodejny

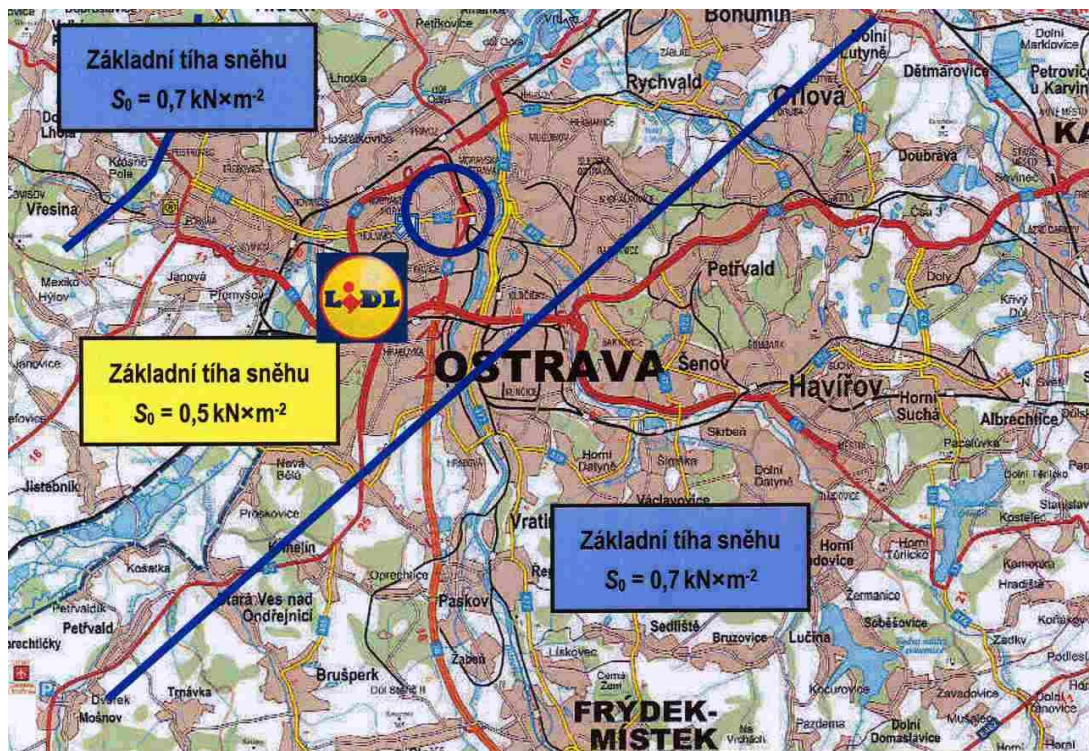
Za sporné nelze považovat ani skutečnost, že se stavba nachází v blízkosti hranice II. sněhové oblasti, neboť při podrobnějším zkoumání lze určit polohu stavby prodejna jako jednoznačně ležící v místech, kterému norma [3] přisuzuje zatížení sněhem odpovídající I. sněhové oblasti (*Obrázek 3*). O této skutečnosti již pojednával předcházející příspěvek [5]. Z tohoto pohledu je nové (v projektu pro realizaci) realizované řešení shledáno jako bezchybné, provedené v souladu s normovými požadavky, tedy technicky správné.

Obr.3 Přibližné hranice sněhových oblastí ve vztahu k předmětnému objektu

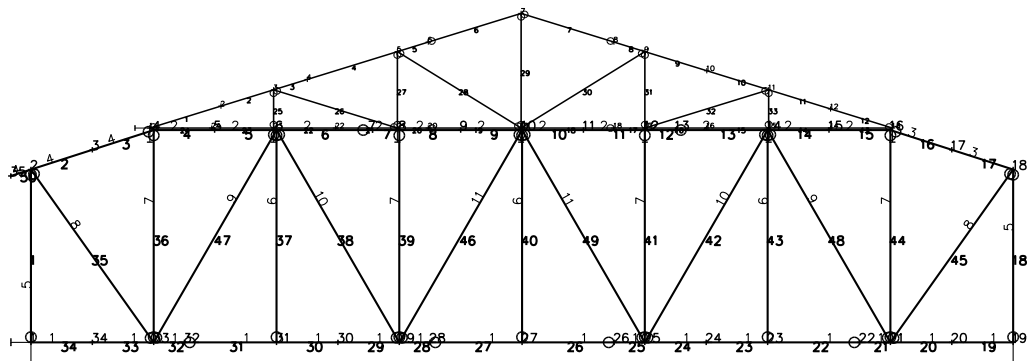
Obr.4 Celkové statické schéma hlavní části konstrukce

Na základě tohoto statického výpočtu bylo provedeno posouzení únosnosti jednotlivých prvků střešní konstrukce a jejich vlivu na únosnost a prostorovou tuhost konstrukce střechy. Horní trojúhelníkový vazník (*Obrázek 4*), který je podporován dolním lichoběžníkovým vazníkem (*Obrázek 4*), byl navržen korektně a jeho nosné prvky a spoje byly navrženy dostatečně, vzhledem k uvažovanému zatížení.

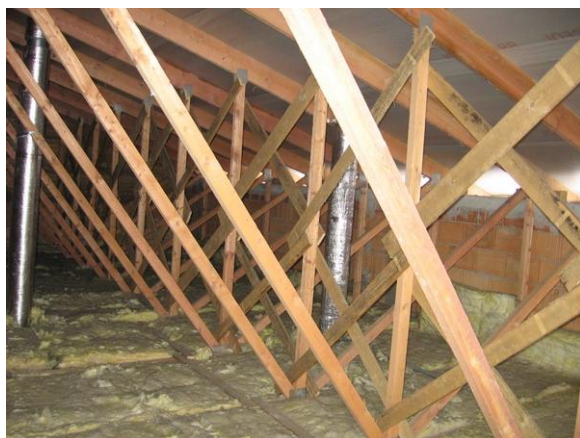
Obr.5 Část zachovalé konstrukce – krajní stojka na kterou navazoval vedlejší trakt

Druhým hlediskem je přesnost či nepřesnost výroby. Zejména u této konstrukce (Obrázek 5), kdy vazník byl složen ze dvou částí – horní trojúhelníkové a dolní lichoběžníkové, může se geometrie konstrukce projevit negativně zejména v navázání střešní roviny.

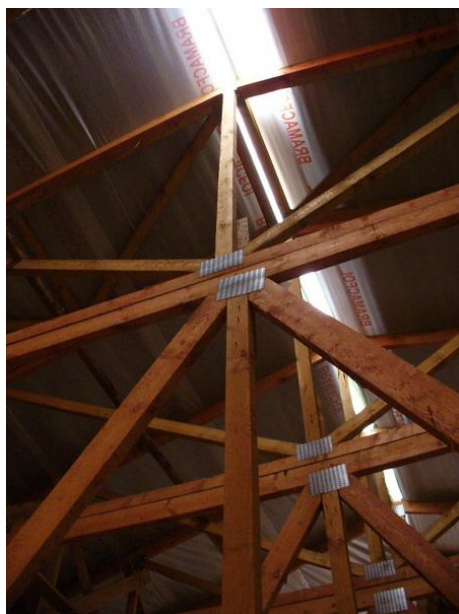
Obr.6 Vzájemné posunutí stojek horní a dolní části

Při prohlídce bylo zjištěno, že dolní vazník není zatížen horní částí přesně ve styčných (Obrázek 6) a tímto mimostředním zatížením je část konstrukce namáhána ohybovými momenty.

Nicméně obdobného efektu je dosaženo od mimostýčnickového zatížení vyvozeného polohou laťování na horním pásu. Podrobnou statickou analýzou bylo dokázáno, že tato nepřesnost není nijak staticky významná – není z hlediska namáhání konstrukce vazníku dominantní.

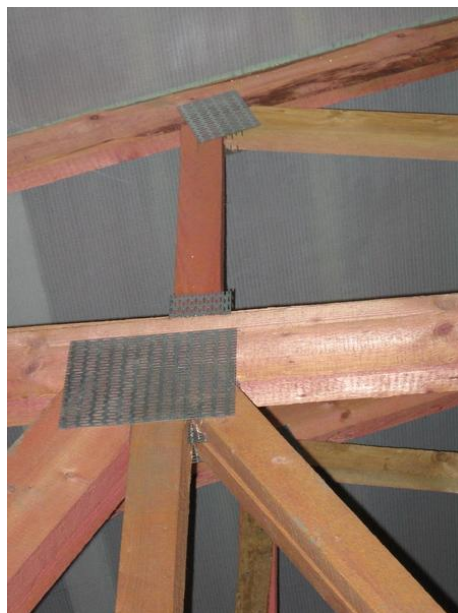
Obr.7 Vzájemné posunutí stojek horní a dolní části

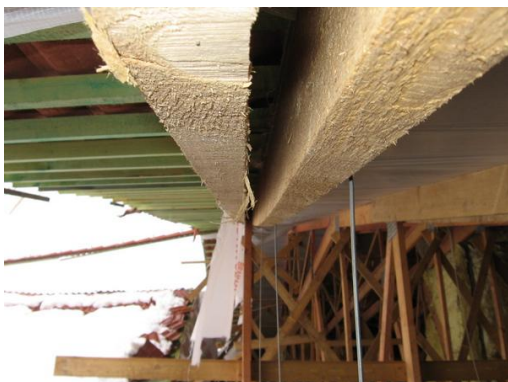
Prvním nevhodným řešením je napojení dvojice krokví zastřešení bočního podélného traktu na krajní stojku vyšetřovaného vazníku. Pravá krokve (*Obrázek 8*) vykazuje takový průhyb, že veškeré zatížení od střešní krytiny přenášené laťováním se přenáší pouze jednou z dvojice, tedy levou krokví. Reakce krokve na stojce vazníku vyvoluje ohybový moment této stojky působící kolmo k rovině vazníku. Stojka je takto namáhána nejnepríznivějším způsobem. Toto nevhodné provedení bylo pozorováno v jednom jediném případě. U kontralátí přibíjených z boční strany vazníku (*Obrázek 5*) je situace obdobná mimostředně zatížená způsobuje ohyb horního pásu kolmo na rovinu vazníku.

Obr.8 Průhyb jedné z krokví

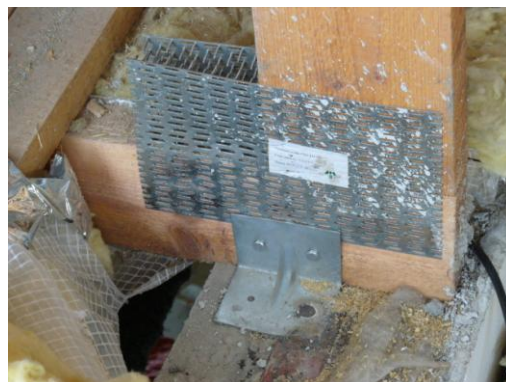
Obr.9 Uložení vazníku na „střední“ zdi v západní oblasti objektu (u pokladen)

Z obrázku 9 - uložení lichoběžníkového vazníku na střední stěně vyplývá, že toto uložení není možno považovat za neposuvné v horizontálním směru, narozdíl od několika málo uložení ve zřícené části (Obrázek 10). Pokud bychom však připustili možnost neposuvného uložení oproti projektu na obou podporách (v projektu bylo uvažováno posuvné uložení), došlo by k výraznější změně normálových sil vazníku, ale pouze v krajních prutech dolního pásu vazníku a to na tlakovou sílu o velikosti cca 20 kN.

Na tuto sílu prut nebyl nadimenzován a patrně by došlo k jeho porušení vybočením a zlomením přibližně v polovině jeho délky mezi styčníky. Z fotografií (pořízených při místním šetření) styčníku dolního pásu, první a druhé diagonály a svislice je zřejmé, že došlo k vytržení krajní svislice tahovou silou (ne tedy tlakovou), k čemuž zřejmě došlo po porušení krajní - nejvíce přetížené a stabilně nezajištěné svislice, jak je popsáno dále.

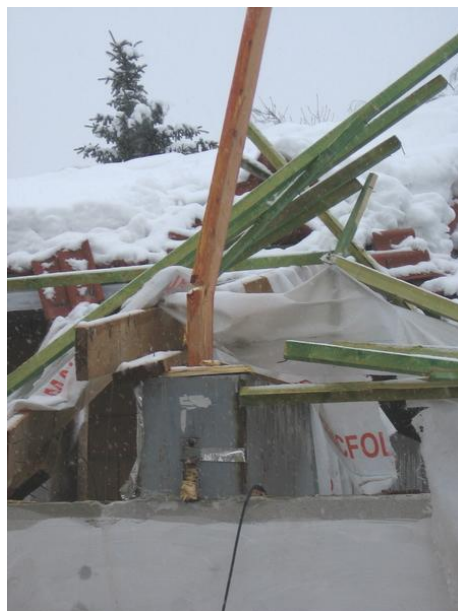
Obr.10 Uložení na střední nosné zdi ve zborcené části

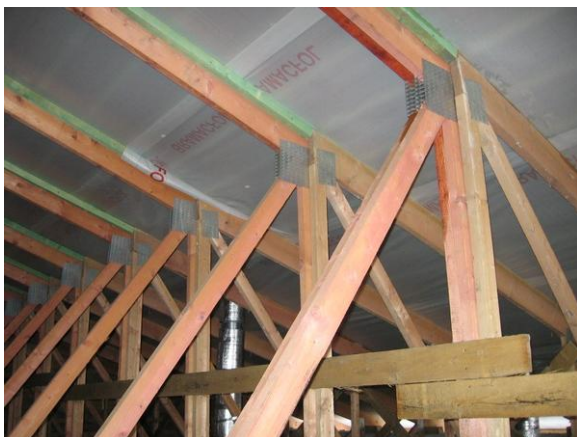
Obr.11 Krajní prut střešního vazníku měl být zajištěn po 60 cm proti vybočení

Průřezy nosných prutů spodního – lichoběžníkového vazníku byly rovněž navrženy korektně, pouze u tlačенého horního pasu a u krajní diagonály nad střední nosnou stěnou (*Obrázek 11*) nebyla zajištěna prostorová tuhost v příčném směru (tj. ve směru kolmo na rovinu vazníku) po 600 mm, jak to bylo předpokládáno ve statickém výpočtu projektu. Tyto předpoklady nebyly promítnuty ani do montážního výkresu střechy. Chybějící příčné ztužení horního pasu z roviny vazníku (dolní tažený pas horního trojúhelníkového vazníku spojený s horním tlačенým pasem lichoběžníkového vazníku pomocí několika hřebíků (*Obrázek 12*) nemůže tento tlačенý pas dostatečně stabilizovat proti vybočení v příčném směru!) vedou k nadměrné štihlosti horního tlačенého pasu a k prudkému poklesu jeho únosnosti. Obdobná situace je i u krajní svislice nad střední stěnou. Krajní svislice nad podélnou protilehlou obvodovou stěnou byla dostatečně stabilizována dřevěným obkladem.

Toto chybějící příčné ztužení tlačенých prvků horního pasu a krajní svislice vazníku se jeví jako rozhodující faktor havárie střešní konstrukce.

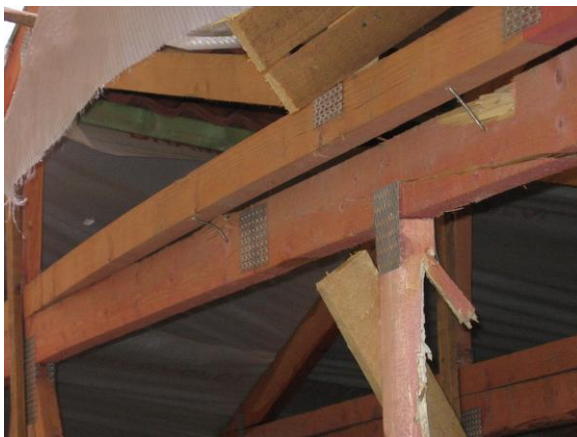
Obr.12 Spojení dolního taženého pásu horní části vazníku s dolním tlačným pásem dolní části vazníku

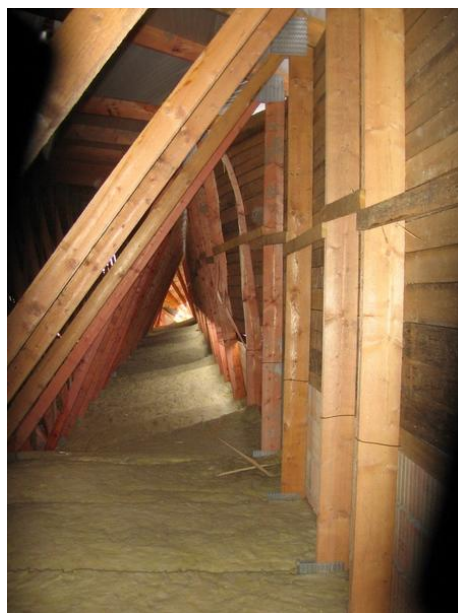
Obr.13 Zajištění proti vybočení na opačné straně bylo zajištěno rovinou dřevěného bednění

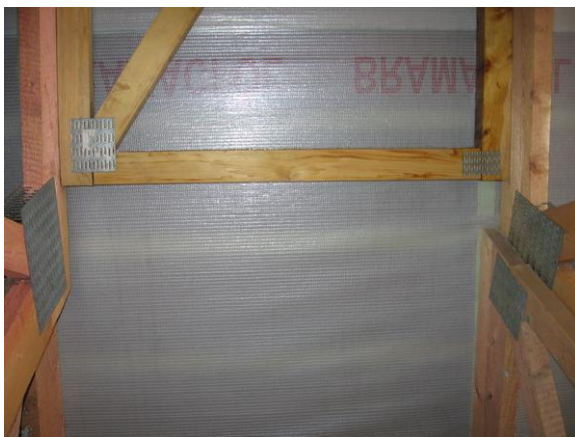
Obr.14 Ztužidlo v rovině střechy
